Betriebserfahrungen mit O₂-Gehalt im Abgas unter 4,5 Prozent

– Auswirkungen auf die Stabilität der Verbrennung, CO-Spitzen und Korrosion –

Maurice H. Waldner und Barbora Malisova

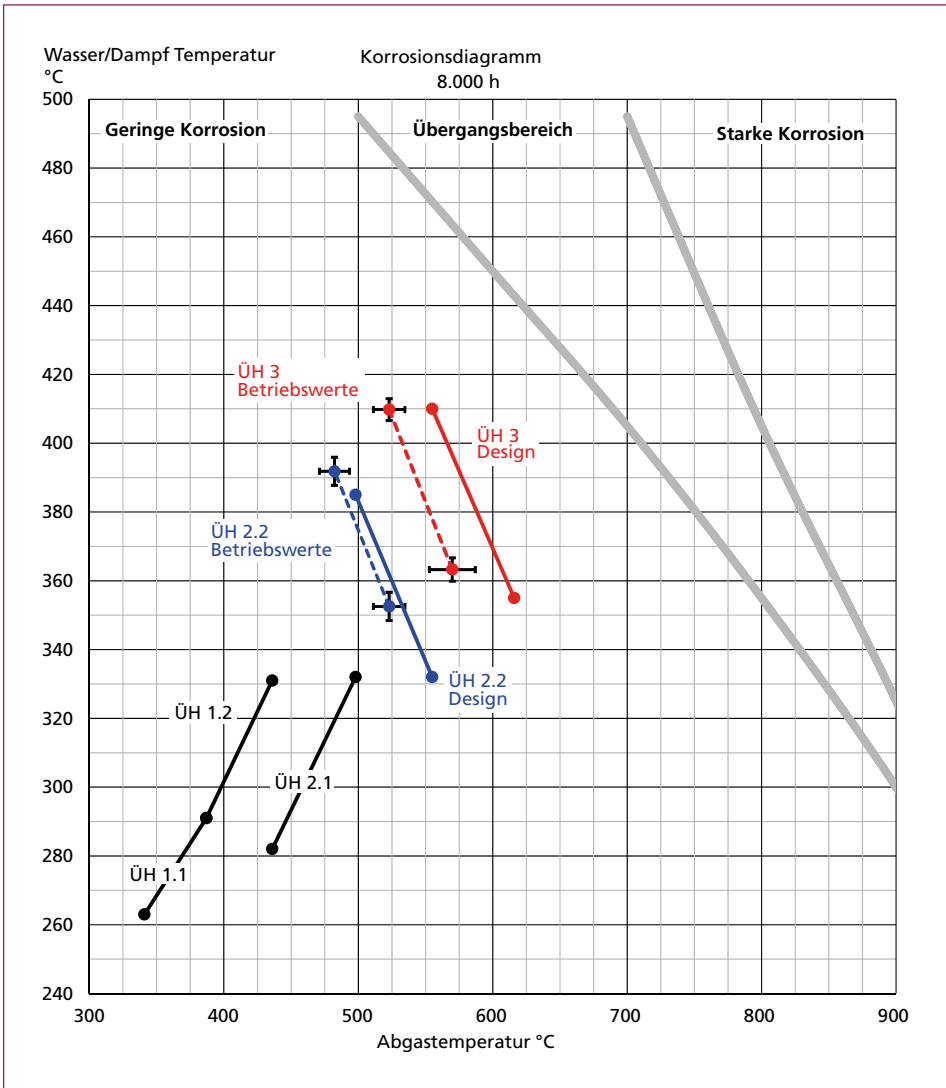
Bild 7: Korrosionsdiagramm für Überhitzer (Auslegungswerte für ÜH 1.1 bis 2.1)

Die Überhitzer und der Schutzverdampfer sind aus 16Mo3 gefertigt (keine Cladding Schutzschicht). Seit Inbetriebnahme wurden regelmäßig Wanddickenmessungen durchgeführt [7]. Die Abzehrraten (Tabelle 4) liegen in einem Bereich, wie sie auch bei anderen Anlagen bei den vorliegenden Dampf- und Abgastemperaturen (Korrosionsdiagramm Bild 6) erwartet werden.

Im Korrosionsdiagramm sind typische Betriebstemperaturen (etwa 52 MW Leistung, etwa 7.900 h) und zum Vergleich die Auslegungstemperaturen (47 MW, nach 8.000 h Betriebszeit) eingetragen. Die Betriebspunkte sind etwas weiter vom Korrosionsfenster entfernt als erwartet, obwohl die gefahrene Leistung etwa 10 Prozent über dem Auslegungswert liegt.

Einerseits sind die Verbrennungstemperaturen durch die Senkung des O₂ gestiegen, andererseits ist dadurch der Abgasstrom praktisch unverändert. Die Leerzugreinigung ist effizient und das Verschmutzungsverhalten ist allgemein gutmütig. (Bild 7)

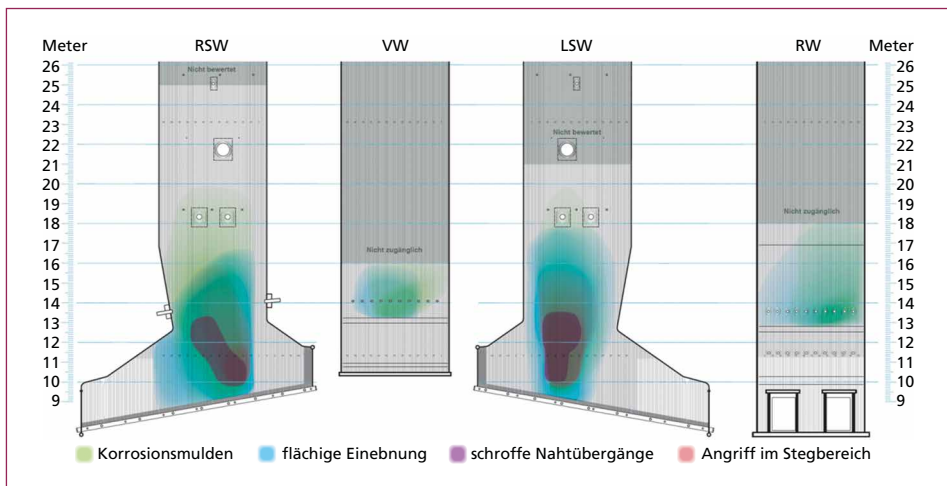
Bild 8: Abzehrungsphänomene im Feuerraum

- die Seitenwände, insbesondere nahe über dem Brennbett in der Hauptverbrennungszone stärker betroffen sind als die Vorder- und Rückwand,
- die Abzehrungsphänomene im Anschluss an die Hauptverbrennungszone deutlich abnehmen,
- ab einer Höhe von etwa acht Meter über dem Rost (Kote +17,50) keine nennenswerte Abzehrung mehr auftritt. Diese Kote liegt etwa 3,5 m über der letzten Luftzugabe.

Es ist anzunehmen, dass die detektierten Abzehrungen durch die lokal sehr hohen und stark schwankenden Wärmestromdichten in die Kesselwände verursacht werden. Damit ist die Wahrscheinlichkeit für Salzschnmelzenkorrosion erhöht [2], was sich mit den Beobachtungen deckt. Ebenso wechselten sich im Randbereich häufig heiße Flammstrahlen mit kühleren Randstrahlen ab, wobei die Ausfällung gesättigter Salzfrachten vorkommen kann [2].

- Im 1. Betriebsjahr war die rostseitige Seitenwandabdichtung ungenügend ausgeführt. Dadurch kam es zu intensiven Flammstrahlen an die Wände (lokal stark erhöhte Primärluftzufuhr/*Schweißbrennereffekt*).

- Dieser *Schweißbrennereffekt* führte abfallseitig im Rostrandbereich zu tieferen Abfallschichthöhen aufgrund des beschleunigten Abbrandes. Dadurch wird dort der Luftstrom weiter erhöht und der Effekt verstärkt. Dieser Effekt wurde inzwischen durch eine konstruktive Verbesserung vermindert. Die jüngsten Cladding-Schichtdickenmessungen von Kiene Konstruktion + WDM bestätigen eine starke Abnahme der Abzehraten.

- Das Primärgas oberhalb der Abfallschicht kann bei hohen Abfallheizwerten lokal sehr hohe Temperaturen erreichen. Bei unterstöchiometrischer Betriebsweise des Rostes sind hierbei im Vergleich zu überstöchiometrisch betriebenen Rosten die Primärgastemperaturen tiefer, was hinsichtlich Korrosion positiv ist. Jedoch liegen auch bei unterstöchiometrischem Betrieb des Rostes die Brennbetttemperaturen im Bereich, bei dem Salze aus dem Abfall ausgetrieben werden.

- Im Vergleich zu einer Feuerfestzustellung resultieren beim Cladding tiefere Wandtemperaturen und höhere Wärmestromdichten. Das Abgas ist dabei im direkten Kontakt mit dem Rohr. Salze können so direkt auf das Cladding abgelagert werden.

Salzschnmelzenkorrosion dominiert das gesamthaft stattfindende Korrosionsverhalten [1]. Beläge infolge reduzierender Abgasatmosphäre wurden zwar lokal auch gefunden (harte, schwarze, kohlige Beläge infolge unvollständiger Verbrennung), weisen aber nicht auf Korrosionserscheinungen oder auf anderweitige negative Auswirkungen auf das Cladding hin. Es lässt sich zusammenfassen, dass der Anlagenbetrieb mit abgesenktem O₂-Gehalt zwar nach der Sekundärluftzugabe höhere Abgastemperaturen zur Folge hat und damit Korrosion tendenziell begünstigt, die größten Korrosionsangriffe jedoch unterhalb der ersten Eindüsungsstufe erfolgt sind. Diese wären bei herkömmlichem
