# Laserbeschichten – Potenzial und Perspektiven dieser neuen Technologie zum Schutz gegen Abnutzung und Korrosion in Abfall- und Biomasse-Verbrennungsanlagen

Gary R. Heath

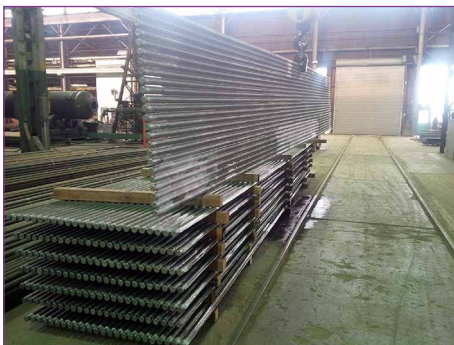
Bild 4: Laserbeschichtungsarbeiten an Kesselrohr-Paneelen

In der Gruppe werden Laserauftragschweiß-Maschinen verwendet, die mit Diodenlasern bis zu 10 kW gekoppelt werden. Ihre hohe Auftragsgeschwindigkeit und Flexibilität in der Beschichtungsstärke ermöglichen ausgezeichnete Beschichtungen zu attraktiven Preisen auf dem Markt der Kesselbeschichtungen. In den Vereinigten Staaten sind bereits mehrere hundert Quadratmeter unserer laserbeschichteten Rohre in Kesseln montiert (Bild 4).

Es liegen umfangreiche Erfahrung mit der Beschichtung großer Paneele (Bild 4) mit Legierungen wie 622 und 625. Bei solchen großen Paneelen muss der Verzug auf ein Minimum begrenzt werden. Die für das Laserverfahren charakteristische niedrige Wärmeeinbringung ist der Schlüssel zu dem Erfolg, der bei der Herstellung rissfreier laserbeschichteter Paneele erzielt werden. Allerdings war eine umfangreiche Optimierung des Verfahrens erforderlich, da es gerade durch die geringe Wärmeeinbringung zum schnellen Aufheizen und Abkühlen und damit bei diesen Legierungen auf Nickelbasis zur Bildung von Heißrissen kommen kann. Beim Biegen der Rohre und Paneele wird ein rasch abgekühltes Gefüge besonders stark beansprucht, und es kommt ganz wesentlich darauf an, eine rissfreie schützende Laserbeschichtung zu erhalten.

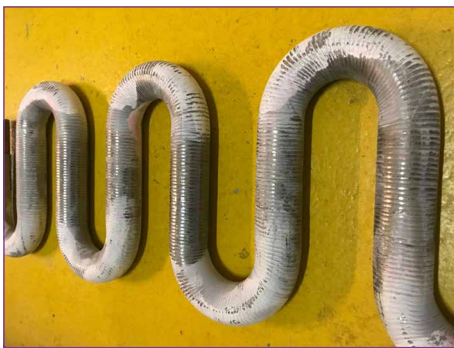
auf Schäden untersucht: So lassen sich kleinste Fehler (Risse) in der Oberfläche nachweisen (Bild 6). Ein Fehler (Riss) ist an einem pinkfarbenen Fleck zu erkennen. Eine rein weiße Beschichtung zeigt eine fehlerfreie Oberfläche an.

Bild 6: Typische Farbeindringprüfung an gebogenen Rohren in der Produktion

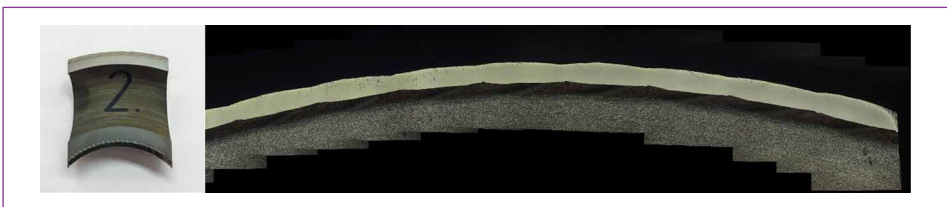
Bild 7 zeigt Abschnitte von der außen liegenden Partie dieses mit 625 beschichteten gebogenen Rohrs. Erkennbar ist die Gleichmäßigkeit der Beschichtung (weiß) mit einer mittleren Dicke von  $980 \mu\text{m}$  plus/minus  $120 \mu\text{m}$  auf der außen liegenden Seite der Oberfläche.

Bild 7: Typische Dicke der Laserbeschichtung (weiß) auf der außen liegenden Seite des Rohrs

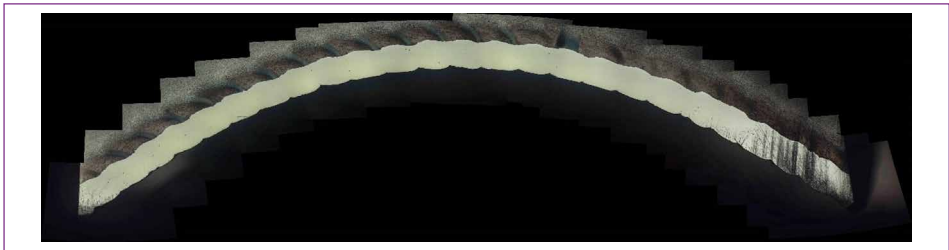
Bild 8 zeigt Abschnitte von der innen liegenden Partie dieses mit 625 beschichteten gebogenen Rohrs. Erkennbar ist die Gleichmäßigkeit der Beschichtung (weiß) mit einer mittleren Dicke von  $1.650 \mu\text{m}$  plus/minus  $150 \mu\text{m}$ .

Bild 8: Typische Dicke der Laserbeschichtung (weiß) auf der innen liegenden Seite des Rohrs

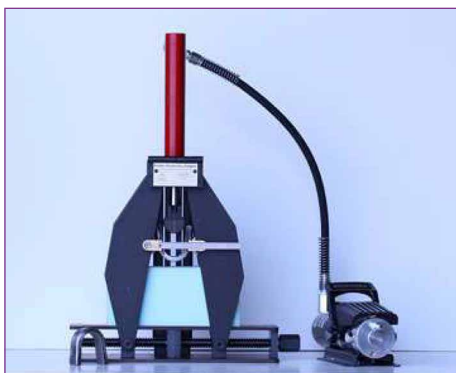
Es wurde eine Methode gesucht, die schnellere und statistisch genauere Ergebnisse liefert als das Biegen laserbeschichteter Rohre auf einer industriellen Biegemaschine mit anschließender Farbeindringprüfung zur Feststellung von Beschichtungsfehlern. Es wurde ein neues Prüfsystem entwickelt, mit dem der Einfluss der Verarbeitungsparameter beim Laserbeschichten auf die Biegefähigkeit der Rohre untersucht werden kann. Die – hydraulische – Prüfvorrichtung ist in Bild 9 dargestellt.

Bild 9: Biegeprüfapparatur

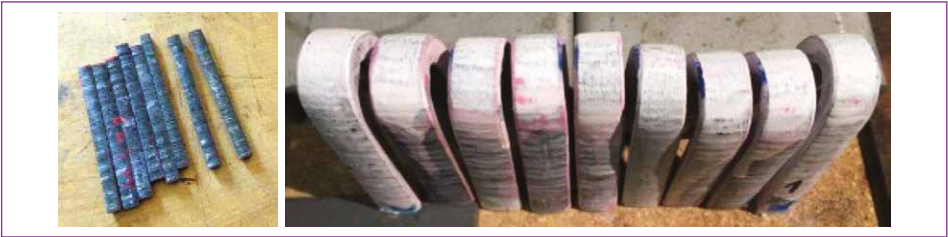
Ein repräsentatives Rohr wird laserbeschichtet und aus einem Teilstück werden 8 Längsproben vom gesamten Rohrumfang geschnitten (Bild 10). Jeder der so erhaltenen Streifen wird auf den verschiedenen Dornen um 180 Grad gebogen und dann einer Farbeindringprüfung unterzogen, um so festzustellen, ob beim Biegen Schäden (Risse) entstanden sind. Das Biegen erfolgt auf einem Dorn mit vorgegebenem Durchmesser, der sich nach der Dicke des Kesselrohrs und der Beschichtung richtet.

Bild 10: Aus laserbeschichteten Kesselrohren geschnittene Prüfkörper für die Biegeprüfung
