Betriebserfahrungen mit O₂-Gehalt im Abgas unter 4,5 Prozent

– Auswirkungen auf die Stabilität der Verbrennung, CO-Spitzen und Korrosion –

Maurice H. Waldner und Barbora Malisova

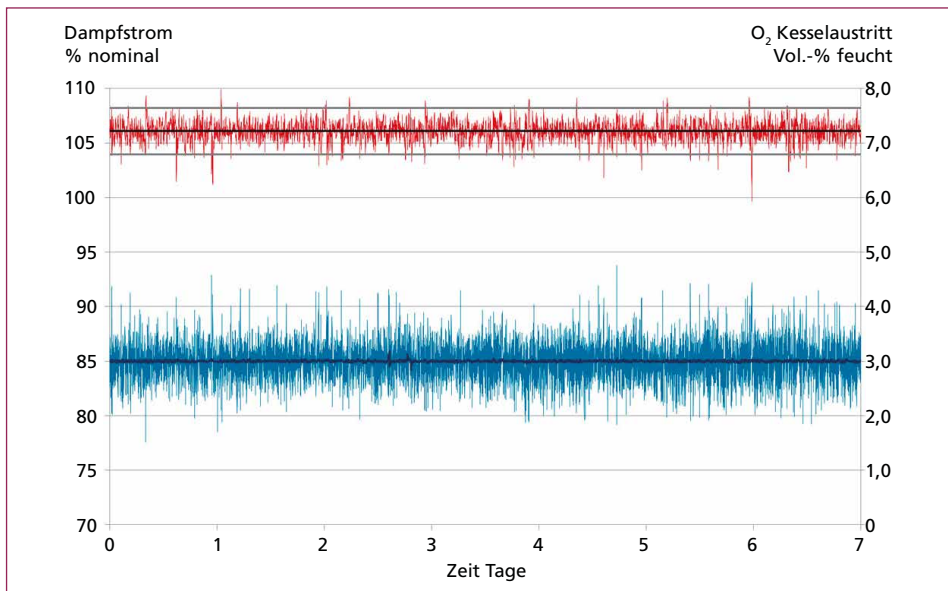
Bild 3: Dampfstrom (rot, Achse links) mit Sollwert (schwarz) und typisches Regelband von ± 3 Prozent, sowie Sauerstoff am Kesselaustritt (blau, Achse rechts) mit Sollwert von 3 Vol.-%; Datenpunkte über eine Minute gemittelt

Die auf Bild 3 ersichtliche Dampfstromkonstanz ist selbst bei sehr tiefem Sauerstoffgehalt sehr gut. Es ist eine willkürliche Phase von einer Woche bei 3 Vol.-% O₂ feucht am Kesselende dargestellt. Die einzelnen Datenpunkte entsprechen dabei Minutenmittelwerten. Sehr selten weicht der Dampfstrom um mehr als drei Prozent vom Sollwert ab. Damit verknüpft ist auch, dass die gemessene Sauerstoffkonzentration in einem sehr engen Band von ± 1 Vol.-% um den Sollwert von 3 Vol.-% O₂ feucht pendelt. Die Logik vermeidet Sauerstoffkonzentrationen unter 1,2 Vol.-% O₂ (Sekundenwerte), bei denen typischerweise der CO-Gehalt sehr schnell ansteigt.

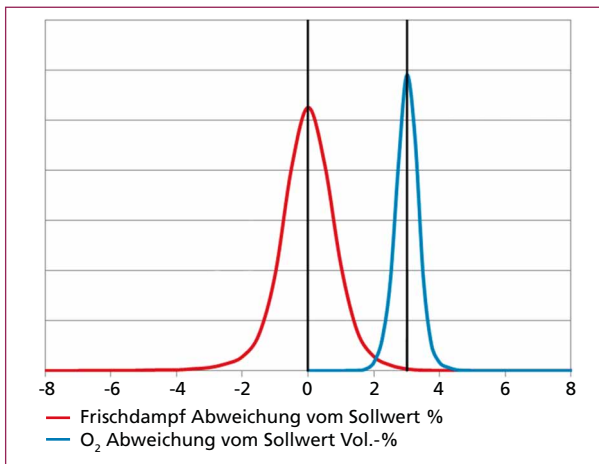
Bild 4:

Die Häufigkeitsverteilung des Sauerstoffgehalts und der Abweichung des Dampfstroms vom Sollwert sind auf Bild 4 dargestellt. Hier wurden Minutenmittelwerte während eines ganzen Monats ausgewertet. Die Standardabweichung des Dampfstroms entspricht 0,9 Prozent und 96 Prozent der Werte liegen näher als 2 Prozent am Sollwert. Das gefahrene Sauerstoffband liegt zwischen 2 und 4 Vol.-% bei einem Sollwert von 3 Vol.-%, entspricht also ± 1 Vol.-% Abweichung vom Sollwert.

Häufigkeitsverteilung der Abweichung Dampfstrom vom Sollwert (rot) sowie des effektiven Sauerstoffgehalts am Kesselende mit Minutenmittelwerten über die Dauer eines Monats

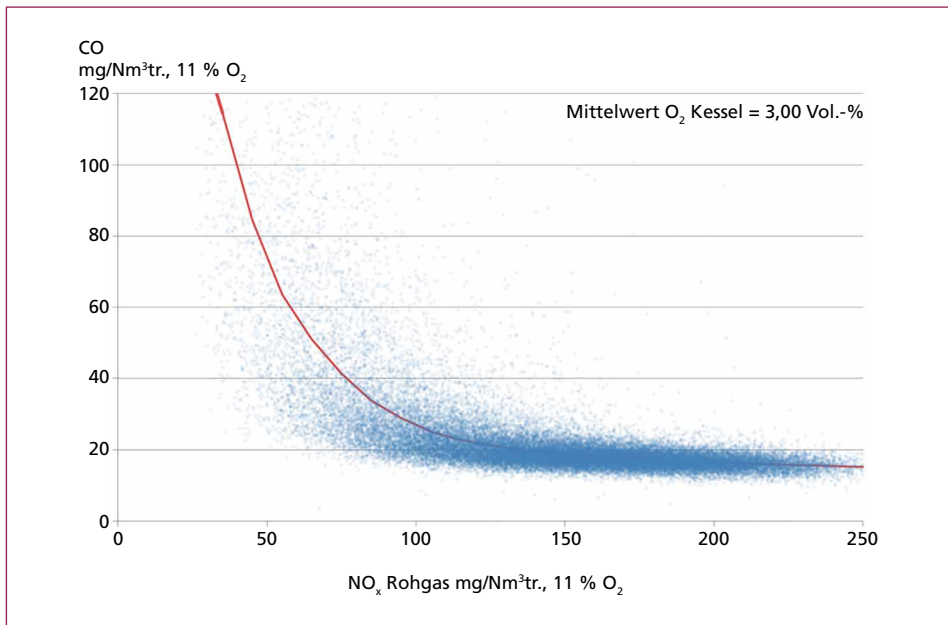
Bild 5 zeigt die Korrelation der Minutenmittelwerte zwischen CO und Roh-NO_x (beide am E-Filterausgang gemessen) über einen Monat bei Sauerstoffwerten zwischen 2,0 und 4,0 Vol.-% feucht. Bei höheren CO-Werten wurden besonders tiefe Roh-NO_x-Werte gemessen, was das Reduktionspotenzial von CO unterstreicht. Gleichzeitig ist ersichtlich, dass CO meist bei etwa 20 mg/Nm³ liegt.

Als Vergleich: bei der Fahrweise um 4,5 Vol.-% O₂ lag der CO-Wert am Kamin bei etwa 8 mg/Nm³ und die Roh-NO_x-Werte im Schnitt bei 220 mg/Nm³.

Bild 5: CO in Abhängigkeit von Roh-NO_x, Ein-Minutenmittelwerte

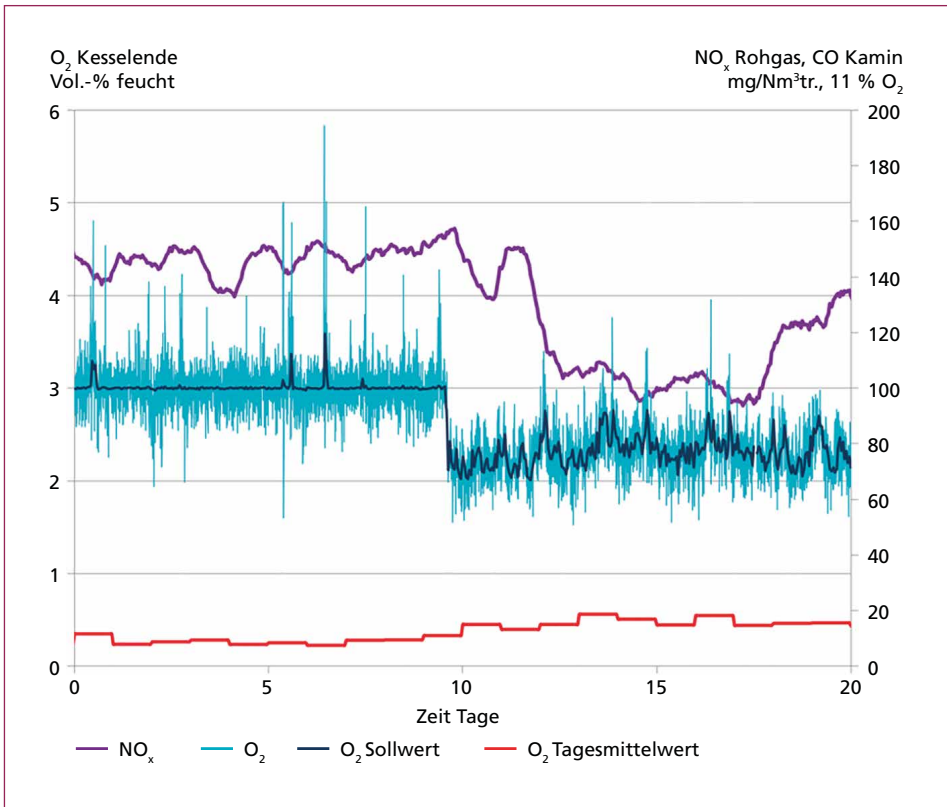
Bild 6 zeigt die CO/NO_x-optimierte Fahrweise. Bei einem Sauerstoffsollwert von 3 Vol.-% pendelte der Roh-NO_x-Wert um 150 mg/Nm³ (bei elf Prozent O₂ trocken), zu sehen bis etwa Tag 10. Dann wurde der Sollwert adaptiv zwischen 2 und 3 Vol.-% O₂ gefahren. Dabei erhöhte sich der CO-Tagesmittelwert von etwa 13 auf 20 mg/Nm³, während sich das Roh-NO_x bei etwa 90 bis 120 mg/Nm³ (bei elf Prozent O₂ trocken) einstellte.

Bild 6: Zusammenhang O₂-CO-NO_x; bis Tag 10: Betrieb der Anlage bei konstantem Sauerstoffsollwert von 3 Vol.-%; ab Tag 10: adaptive Anpassung des O₂-Sollwerts unter Einhaltung der CO-Stunden- und CO-Tagesmittelwerte; Reduktion der Roh-NO_x-Konzentration auf etwa 100 mg/Nm³ bei elf Prozent O₂ trocken

Über eine Logik in der Zusatzregelung kann nun der Sauerstoff-Sollwert situativ nach unten angepasst werden, solange die Emissionswerte dies erlauben. Als sinnvolle Grenzen wurden dabei maximale CO-Stundenmittelwerte von etwa 25 bis 30 mg/Nm³ resp. CO-Tagesmittelwerte von etwa 20 mg/Nm³ erachtet (am Kamin).
